建物補修内容

○管理棟 1階 2階柱被害復旧（平成29年2月28日完了）

○管理棟外壁タイル修理（平成29年3月31日完了）

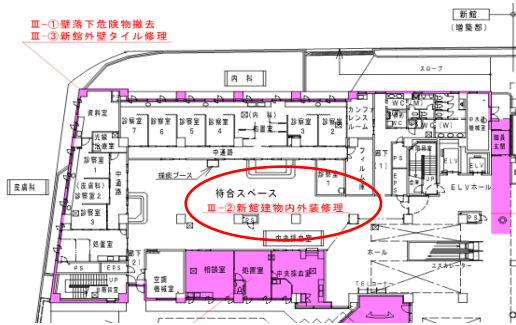
(管理棟 1階柱破損箇所)

修理内容 管理棟 1階及び2階患者スペースの柱のタイル等が破損しているため修理を行うもの。

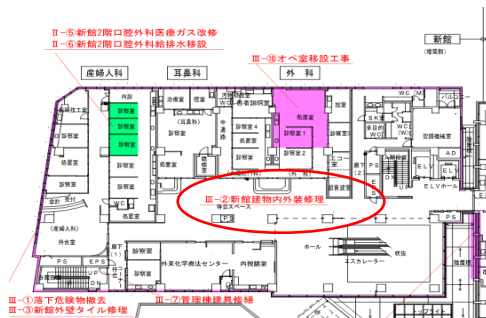
(管理棟 2階柱根破損箇所)

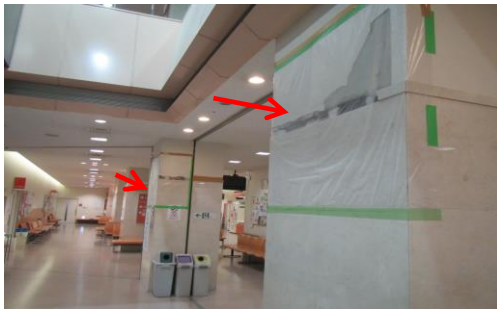
(1階患者待合室の柱破損)

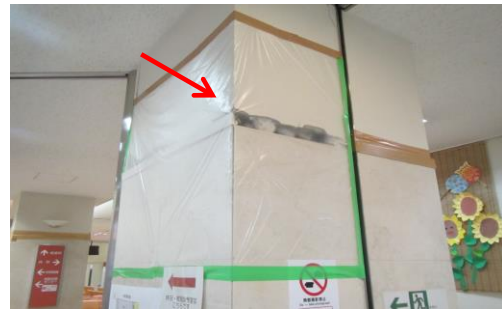
(1階患者待合室の柱破損)

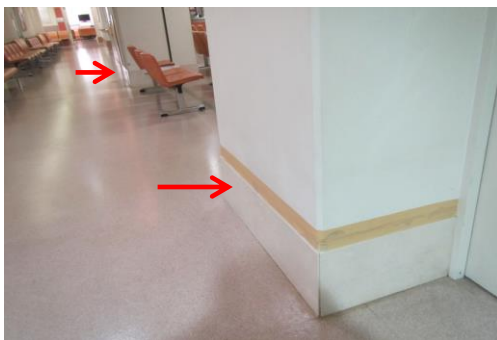
(2階患者待合室の柱根破損)

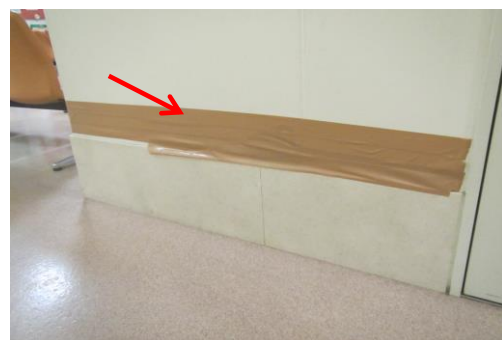
(2階患者待合室の柱根破損)
