建物補修内容

○管理棟 1階 2階柱被害復旧（平成29年2月28日完了）

○管理棟外壁タイル修理（平成29年3月31日完了）

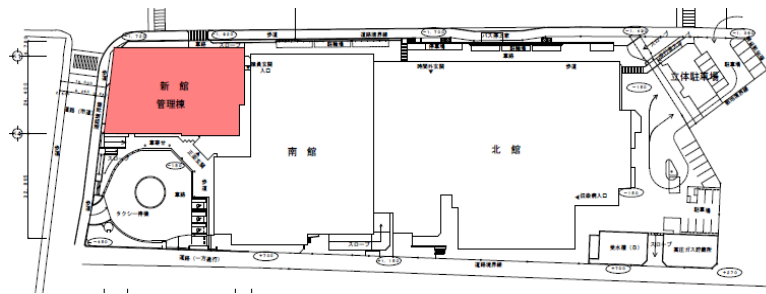
復旧場所

1. 本業務は熊本地震により被害を受けた管理棟外壁（45度角二丁掛タイル張）の復旧を行うもの。
2. 管理棟2階南側張り出し部分の屋根から雨漏れのため、屋根の一部にウレタン塗膜防水（X-2工法）を行う。
3. タイル目地、外壁目地、窓廻り、3階水切り廻りのシーリング打替えを行う。
